## BUCKLING BULLETIN

### WHAT IS BUCKLING?

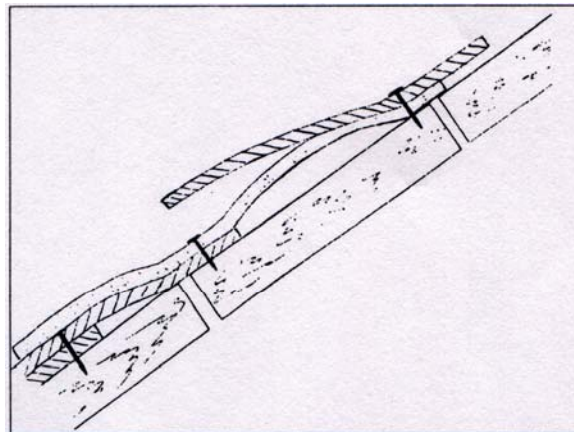
Buckling, as a cause of the roof deck, generally occurs when shingles are applied over dimensional lumber (e.g. tongue and groove planks, board lumber etc.). Dimensional lumber can expand or contract depending on changes in its moisture content due to "drying out" after manufacture, storage and/or installation. Alternately, if decking materials are too dry upon delivery, they can expand in post-application service, due to water absorption. Since dimensional lumber is not exceptionally stable it is more likely to "move" than plywood sheets.

Shingles that are nailed into lumber decks are held in place by two rows of nails, each row usually fastened into separate boards. This occurs when board width exceeds the shingle exposure, e.g. 8" boards vs. 5 5/8" shingle exposure. Differential shrinking/swelling of adjacent roof boards can therefore result in buckling of the overlying shingles and underlayment materials.

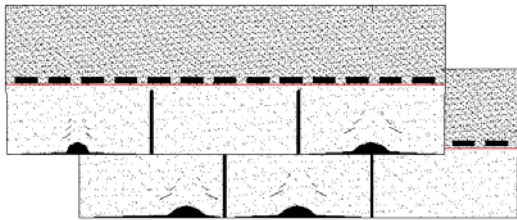
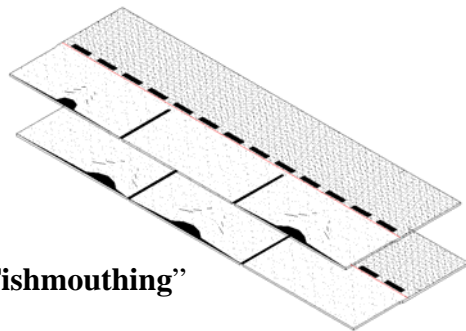
Sometimes shingles distort near the centre of the shingle, curving upwards. This phenomenon is known as fishmouthing. Often, this occurs when nails are under-driven or back-out of the deck, thus causing the shingle to pucker. This can be corrected by gently lifting the shingle and driving the nail flush with the shingle. If the sealant bond is broken during repair it is advisable to reseal the shingle with some asphalt plastic cement or hot melt adhesive.

This simulates shingle "**Fishmouthing**"

Occasionally, shingles will temporarily fishmouth on the roof in the absence of raised nails. These shingles typically lay flat over time or, alternatively, they may be sealed flat with hot melt adhesive.

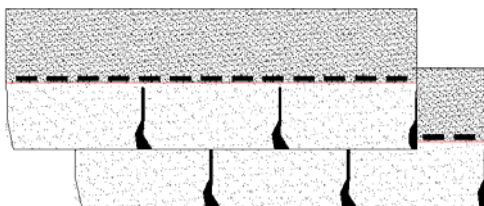
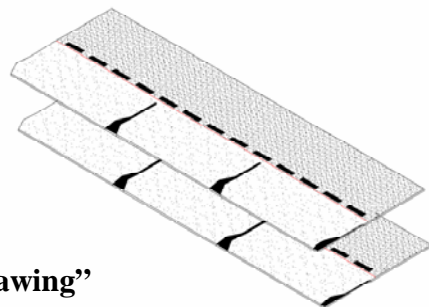
Sometimes, as shingles age, the leading edge of the shingle may start to draw under the shingle. This is known as "clawing". Typically, shingles only claw near the end of their life.

This simulates shingle "**Clawing**"

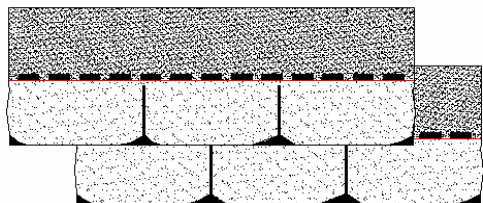
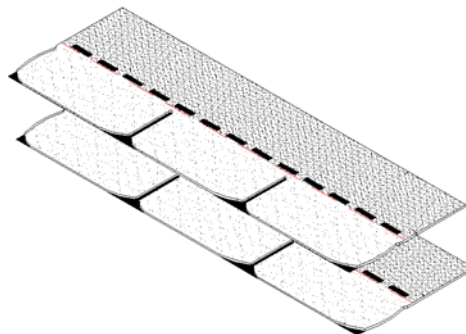
Also as shingles age, the corners of the shingle tabs may curl upwards slightly. This “curling” is a minor aesthetic concern only and should not be confused with buckling.

This simulates a shingle “**Curling**”

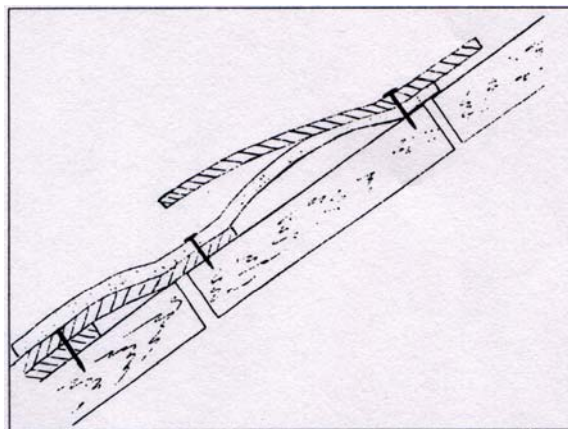
Les supports qui peuvent faire gondoler les bardeaux sont les supports en planches (emboutetés ou autres). Les planches de bois peuvent se dilater ou se contracter en fonction des variations de leur taux d'humidité des suites du «séchage» inévitable qui survient après leur fabrication, leur entreposage ou leur installation. Par contre, des matériaux du platelage trop secs à la livraison peuvent se dilater une fois installés, sous l'effet de l'absorption d'eau. Puisque les planches de bois ne sont pas particulièrement stables, elles sont plus susceptibles de «bouger» que les panneaux de contreplaqué.

Les bardeaux installés sur un support en planches sont fixés à l'aide de deux rangées de clous, chacune d'elles étant habituellement plantée dans deux planches différentes, notamment lorsque la largeur des planches excède celle du pureau (p. ex. : des planches de 8" sous des bardeaux dont le pureau est de 5 5/8"). La différence dans la contraction ou la dilatation de planches adjacentes peut donc entraîner le gondolement des bardeaux qu'elles supportent et des matériaux de sous-couche.

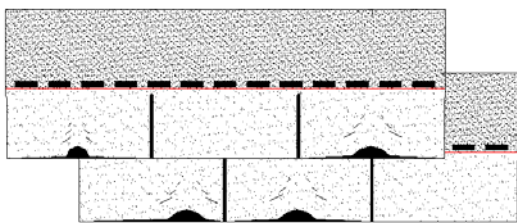
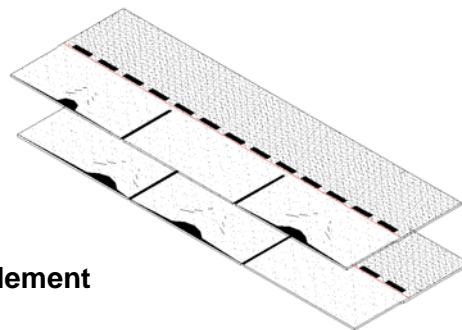
Parfois, les bardeaux se déforment près de leur centre, en formant une courbe surélevée. Ce phénomène, qui s'appelle le bâillement, se produit souvent lorsque les clous ne sont pas suffisamment enfoncés ou lorsqu'ils sortent du platelage, ce qui fait froncer le bardeau. Pour corriger ce problème, il suffit de soulever soigneusement le bardeau et d'enfoncer le clou à égalité avec le bardeau. Si le cordon de scellant est abîmé pendant la réparation, il est conseillé de sceller à nouveau le bardeau avec du ciment asphaltique ou de l'adhésif thermofusible.

Exemple de **bâillement**

À l'occasion, un bâillement temporaire de bardeaux peut se produire sans que vous remarquiez de clous surélevés. Habituellement, ces bardeaux se replacent d'eux-mêmes avec le temps, mais vous pouvez aussi les aplatir à l'aide d'un adhésif thermofusible.

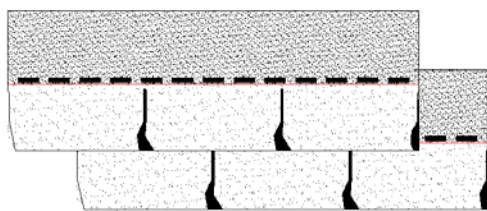
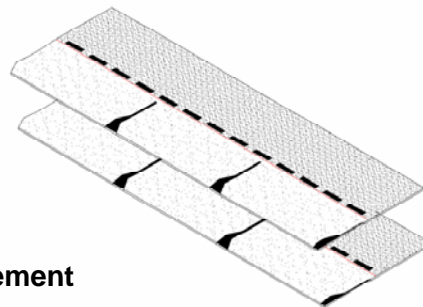
Parfois, au fil des années, la bordure avant du bardeau peut commencer à se replier sous le bardeau. On parle alors d'enroulement. Habituellement, les bardeaux s'enroulent seulement vers la fin de leur vie utile.

Exemple d'enroulement

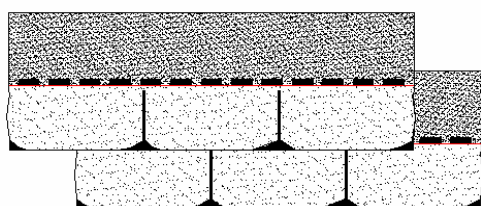
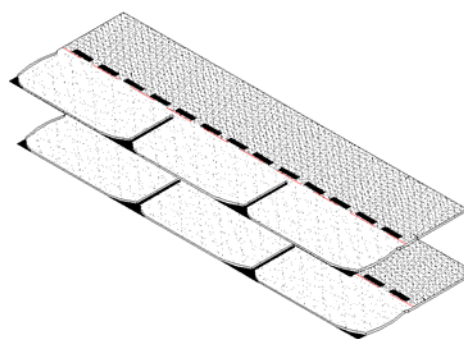
Également, alors que les bardeaux vieillissent, leurs pattes peuvent se courber légèrement vers le haut. Ce phénomène de retroussement est purement esthétique et ne doit pas être confondu avec le gondolement.

Exemple de retroussement
