## **BOLETÍN SOBRE PANDEO**

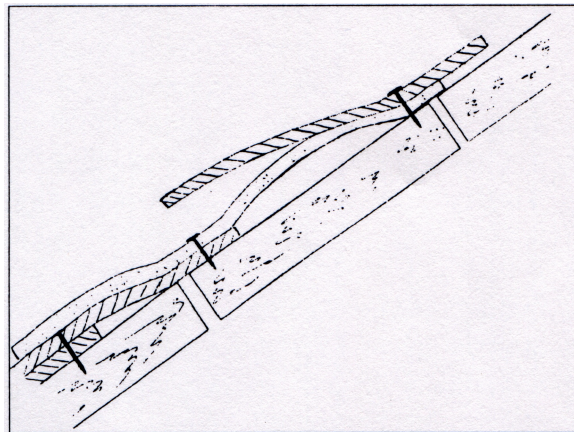
*Las tejas que se clavan en plataformas de madera se mantienen en el lugar colocando dos filas de clavos, cada fila clavada usualmente en tablas separadas. Esto sucede cuando el ancho de la tabla supera la exposición de las tejas, por ejemplo, tablas de 8" con una exposición de las tejas de 5 5/8". La contracción/dilatación diferencial de las tablas adyacentes del techo puede entonces provocar el pandeo de las tejas superpuestas y los materiales de recubrimiento.*

*El movimiento de la plataforma es más común cuando hay una ventilación insuficiente/inadecuada en el ático. El aire húmedo y cálido que ingresa a través de la barrera/aislante de vapor del piso del ático es absorbido por los componentes de sustrato del techo de madera (cerchas y plataformas). Los cambios dimensionales resultantes, aunque sean muy pequeños, generalmente distorsionan la capa de tejas superpuesta y los materiales de recubrimiento. Debe asegurarse una ventilación total y abierta por diversos motivos, incluido el potencial de reducir el pandeo.*
