BOLETIN INFORMATIVO RESIDENCIAL

JULIO, 2012 **N.° R-73**

TIRA GRANULAR

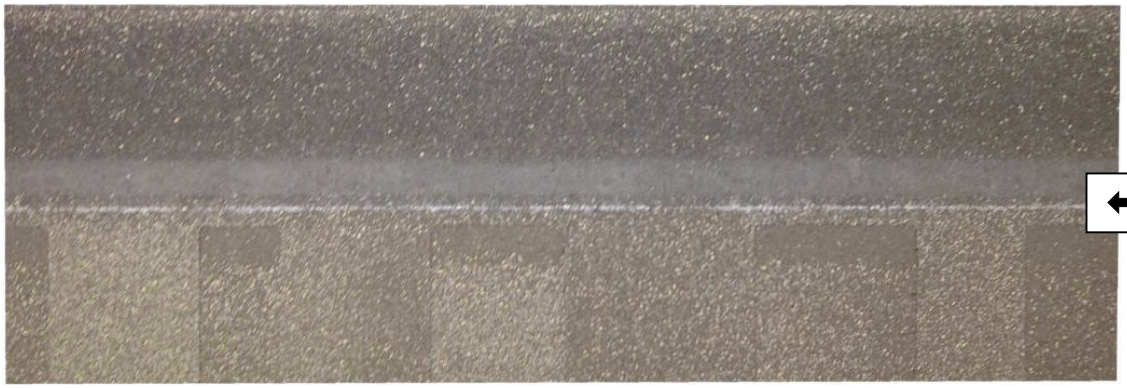
A fines de 2011, IKO comenzó a producir su línea de tejas de asfalto laminadas Cambridge que incorporan una tira de gránulos minerales de alta calidad en el área no expuesta de la teja. Consulte la siguiente foto. Esta “tira de arena” se agregó a la teja para evitar el “amontonamiento” de las tejas en los paquetes, que puede ocurrir cuando se almacenan o apilan en las bandejas.

De manera similar, debido a variaciones menores inevitables en el proceso de fabricación, puede variar ligeramente el ancho de la tira de arena y, en ocasiones, algunos de los gránulos normales de la teja pueden incrustarse en la tira. Nuevamente, esto no afecta de ningún modo la instalación o el rendimiento de las tejas y, si se instalan adecuadamente, cuentan con la cobertura de la garantía limitada para tejas de asfalto de IKO.

Observe que la tira de arena no debe utilizarse como “área para clavos”. La colocación de los clavos debe cumplir con los requisitos incluidos en cada paquete de tejas, incluida la ubicación de las clavos en la línea de clavos (la línea blanca de la foto, ubicada justo debajo de la tira de arena). De este modo, se garantiza que los clavos penetren ambas capas de tejas laminadas, lo que es fundamental para lograr el óptimo rendimiento del techo y la resistencia al viento del sistema de techado.
